Ein Töpferofen mit Lochtenne und Kuppel in
Mumbaqaat – Syrien

Von Erich Kretz

Mumbaqaat am östlichen Euphratufer in Nordsyrien, eine bedeutende Stadtanlage mit Besiedlungsschichten aus der Frühbronzezeit (um 2500 – 2200 v. Chr.), Altsyrischer Zeit (um 2000 – 1600 v. Chr.), Mittelsyrischer Zeit (um 1600 – 1500 v. Chr.), liegt im Bereich des Assad-Stausees, der durch die Errichtung einer Euphrattalsperre bei Tabqa entsteht¹.

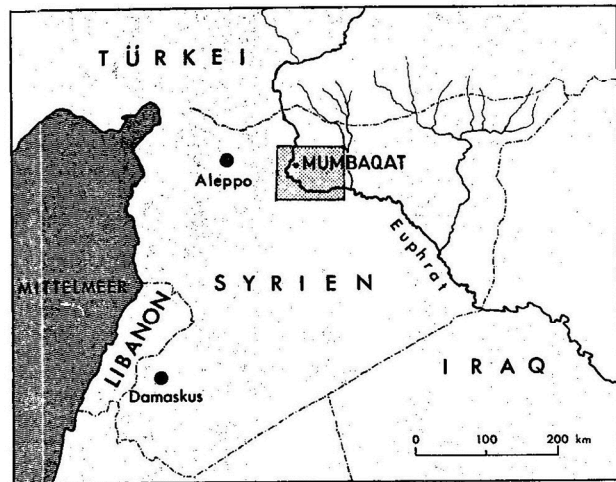
1 Mumbaqaat, Lageplan

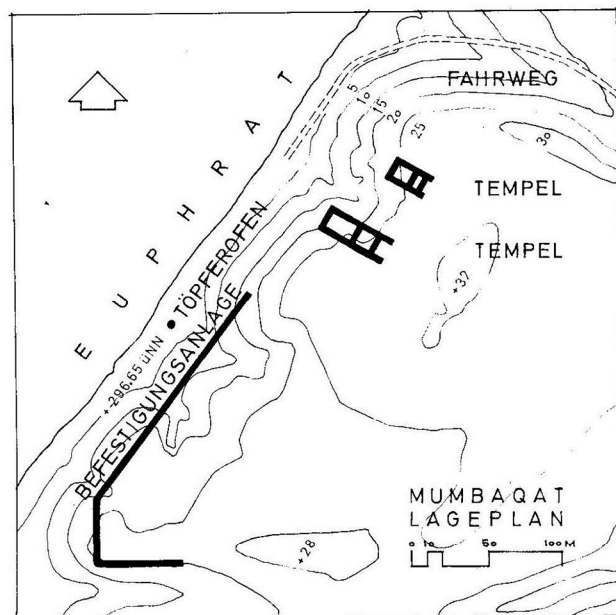
2 Mumbaqaat, Grabungssituation (1977) mit Töpferofen

Entlang des Westfußes des Tells im Bereich der Uferzone war die natürliche Formation des Besiedlungshügels im Jahre 1977 bereits durch die Fluten des steigenden Wassers gestört und zahlreiche Mauern der einstigen Befestigungsanlage freigelegt, z. T. zerstört. Außerhalb der Befestigungsanlage wurde ein Töpferofen am Euphratufer aufgefunden und dokumentiert⁴.

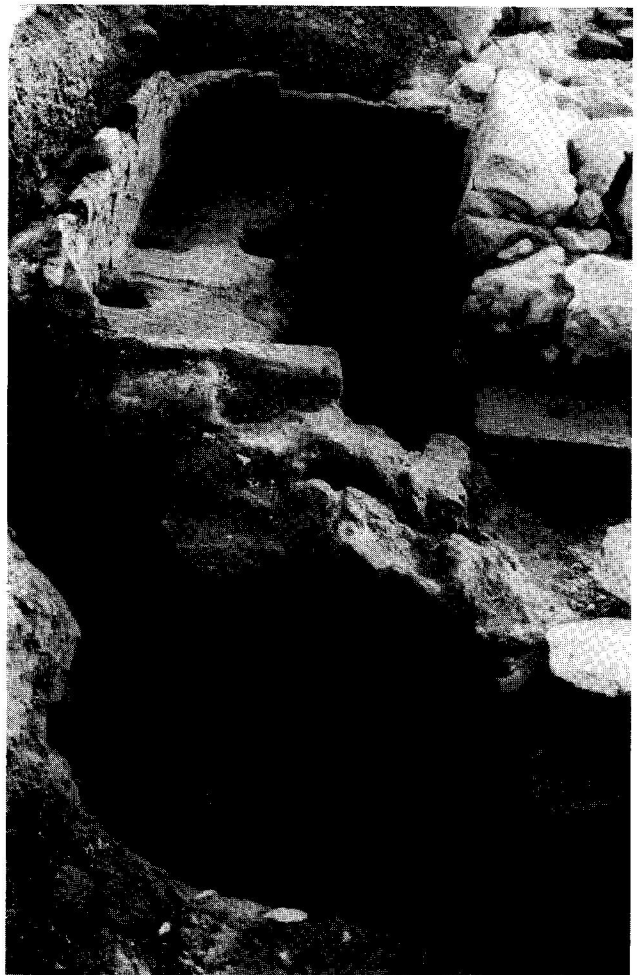
4 Töpferofen, Foto

Nach Abtragung einer Kiesschicht von ca. 30 cm Dicke wurde der Boden der Brennkammer (Lochtenne) von fast quadratischer Form mit abgerundeten Ecken in der Abmessung 2 x 2 m sichtbar.

Die Lochtenne war auf der Nordwestseite gestört bzw. durchschlagen, und auf der Wandung der darunter liegenden Feuerkammer (Innenkante bündig) fanden sich größere Natursteine (Kalkstein, unbehauen) zu einem Mauerzug mörtellos geschichtet. Auf der Nordost-, Südost- und Südwestseite befand sich oberhalb der Lochtenne mit einer Einziehung nach oben nach das Teilstück eines Kranzes aus gebrannten Lehmziegeln (meist 24 x 10 x 15 cm), der als Fuß der ehemaligen Kuppel der Brennkammer zu betrachten ist. An der höchsten Stelle auf der Südostseite waren noch vier Schichten vorhanden, außen und innen mit einem 2 cm dicken Lehmputz versehen, der auf der Innenseite gesintert war. Die mittig unter der Brennkammer auf der Nordost-Südwest-Achse befindliche Feuerkammer hatte die Abmessung 1,00 x 2,60 m, wobei 60 cm im Nordosten über die Brennkammer hinausragten und die Wandungen konisch auf das ovale Feuerungsloch mit der Abmessung ca. 30 cm breit und 60 cm hoch zuliefen.

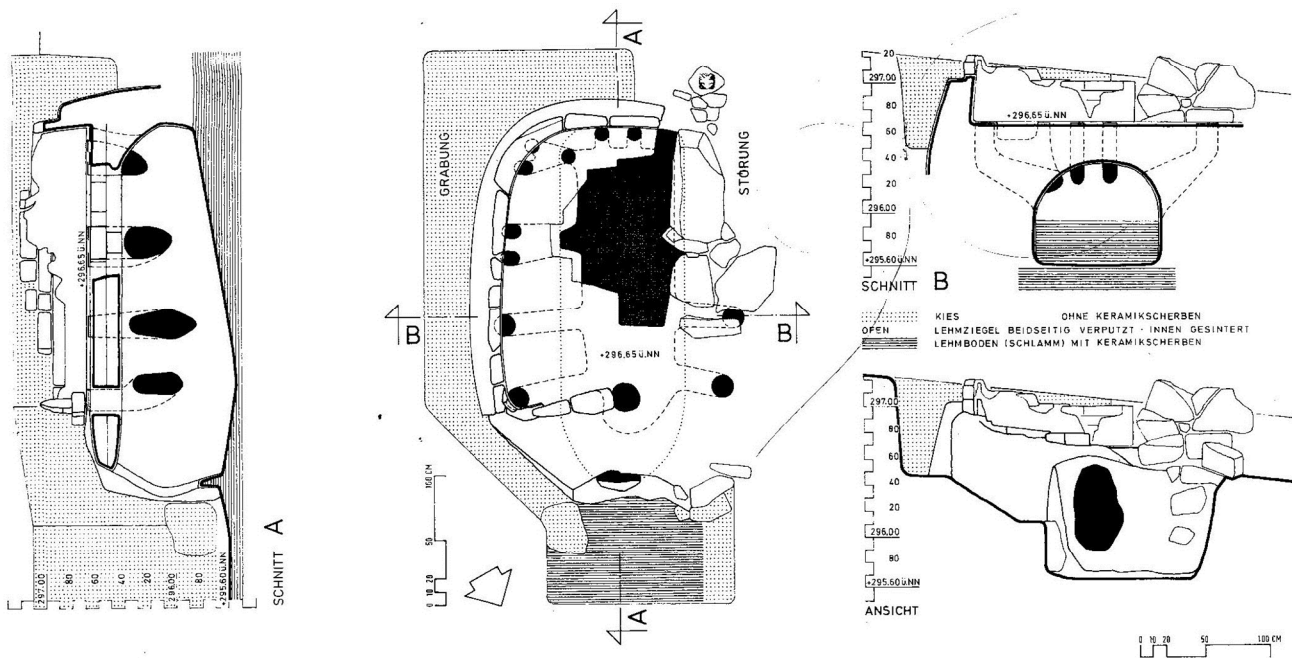
5 Töpferofen, Grundriß/Schnitt/Ansicht

Die Feuerkammer wurde durch ein Gewölbe gebildet, über das in der Brennkammer Bodenplatten aus gebrannten Ziegeln in der Größe von 53 x 35 x 10 cm verlegt wurden (Lochtenne). In die Unterseite dieser Ziegel waren von den Rändern ausgehend zur Mitte hin zwei halbkreisförmige daumenbreite Linien eingedrückt. Auf den Bodenplatten befand sich ein 2 cm dicker Lehmverputz (-estrich) ebenfalls gesintert. Ob sich unter den Platten der Lochtenne ein Radialgewölbe aus kleineren gebrannten Ziegeln befand oder eine zweite versetzte Schicht der großen Platten in Form eines Kraggewölbes, konnte aufgrund der Störung nicht mehr eindeutig festgestellt werden. Jedenfalls wurde die ungestörte Fläche der Feuerkammer (Südostseite) durch senkrecht stehende große Platten gebildet und unter dem Fußboden des seitlichen Auflagers der Brennkammer eine zweite waagerechte Schicht der großen Platten gefunden. Am Scheitelpunkt war das Gewölbe einschließlich Putz und Estrich ca. 25 cm dick.

Die Rauchgase strömten von der Feuerkammer über Seitenkanäle durch Öffnungen an den Rändern der Lochtenne in die Brennkammer. Acht konische Kanäle, von der Feuerkammer zur Brennkammer hin ansteigend und sich verjüngend, befanden sich mit insgesamt 11 Öffnungen noch in situ. Vermutlich waren die Heißluftkanäle und Öffnungen symmetrisch angeordnet, so daß es ursprünglich 10 Kanäle mit insgesamt 16 Öffnungen gewesen sein könnten.

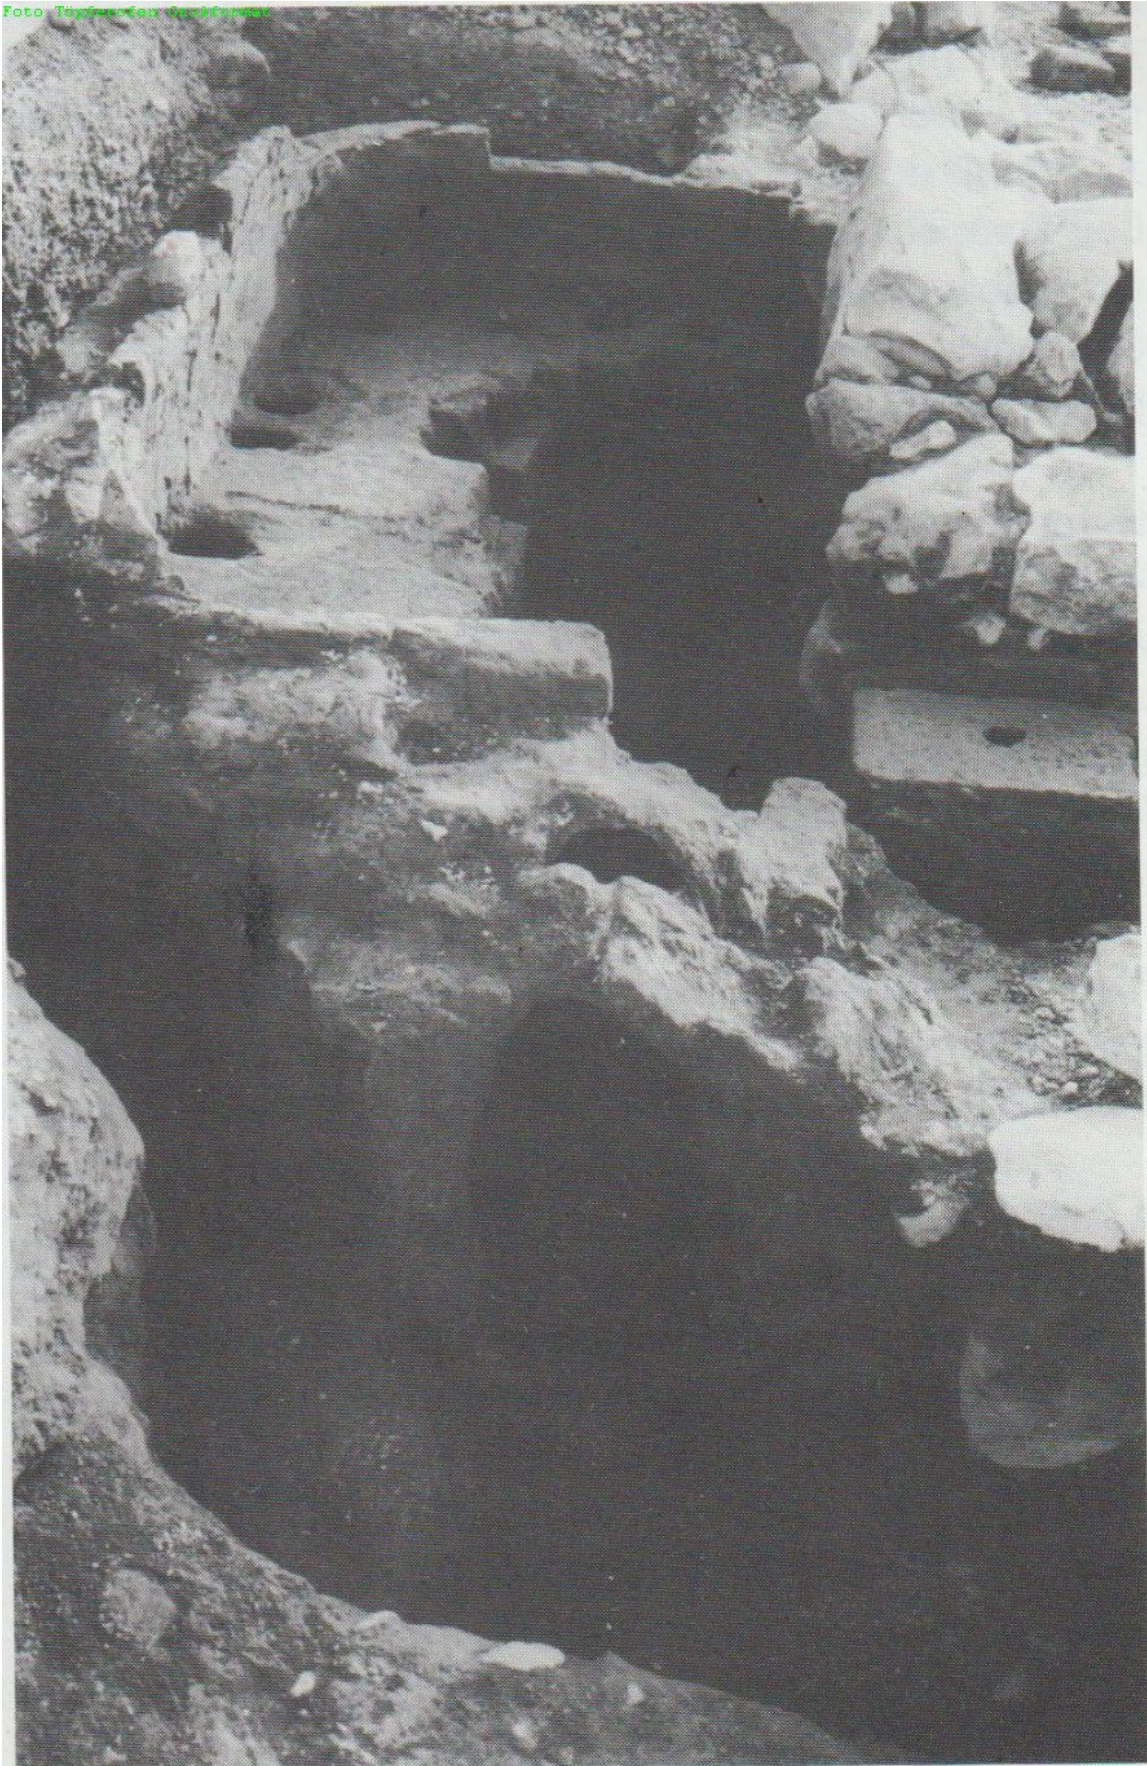
Töpferofen mit Eingang zur Befeuerung - Foto Erich Kretz
